Zastosowanie metody Naziemnego Skaningu Laserowego (TLS) do monitoringu erozji gleb na szlaku turystycznym w Pienińskim Parku Narodowym

Krzysztof Kiszka¹, Małgorzata Kijowska-Strugała¹, Jarosław Cebulski²

Instytut Geografii i Przestrzennego Zagospodarowania PAN: ¹Stacja Naukowa w Szymbarku, 38-311 Szymbark 430; ²Zakład Badań Geośrodowiska, ul. Św. Jana 22, 31-018 Kraków
e-mail: kiskak@zg.pan.krakow.pl; mkijowska@zg.pan.krakow.pl; cebulski@zg.pan.krakow.pl

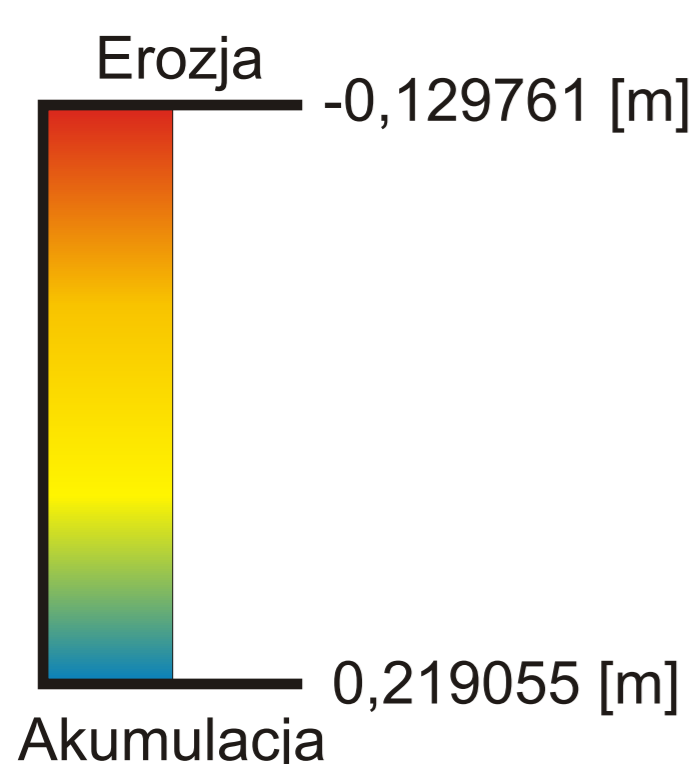
Ryc.2. Model różnicowy rzeźby terenu dolnego odcinka szlaku zielonego wyznaczony na podstawie zdjęcia laserowego w 2014 i 2017 roku

Poprzez nałożenie na siebie dwóch obrazów ukształtowania terenu uzyskano model różnicowy powierzchni drogi. Zdecydowana większość przeanalizowanej nawierzchni szlaku zielonego uległa obniżeniu w wyniku procesu erozji. Średnie obniżenie nawierzchni wyniosło 1.62 cm, natomiast obniżenie maksymalne (w najniższej części szlaku) wyniosło 13 cm. W środkowej części drogi w 2014 roku stwierdzono występowanie głębokich bruzd erozyjnych. Wyniki skanowania z 2017 roku wskazują na całkowite zniwelowanie bruzd poprzez zasypanie. W górnym odcinku szlaku turystycznego, prowadzącego dnem holwegu również stwierdzono wystąpienie strefy akumulacji. Potwierdzają to profile poprzeczne wykonane metodą tradycyjną z użyciem niwelatora. Maksymalna akumulacja dla szlaku zielonego wyniosła 22 cm. Na podstawie modelu różnicowego obliczono całkowity bilans materiału podłoża. Jest on ujemny, co oznacza, że dominującym procesem jest erozja. Łączna objętość materiału wyerodowanego z nawierzchni szlaku wyniosła 2.62 m³ (0,0162 m³ na 1 m² szlaku).
